FERNANDO MARMOLEJO CAMARGO, "Memoria de la restauración de la custodia procesional de la Hermandad de la Muy Noble y Muy Antigua, Sacramental Parroquia de Santa Catalina de la Antigua (Cádiz), Mayo de 1984"..... 107

MEMORIA DE LA RESTAURACIÓN DE LA CUSTODIA Y
PEANAS PROCESIONALES DE LA HERMANDAD DE LA
MUY NOBLE ESCLAVITUD DEL STMO. SACRAMENTO,
PARROQUIA DE SANTA MARÍA DE ARCOS DE LA
FRONTERA (CÁDIZ). MAYO DE 1984

FERNANDO MARMOLEJO CAMARGO

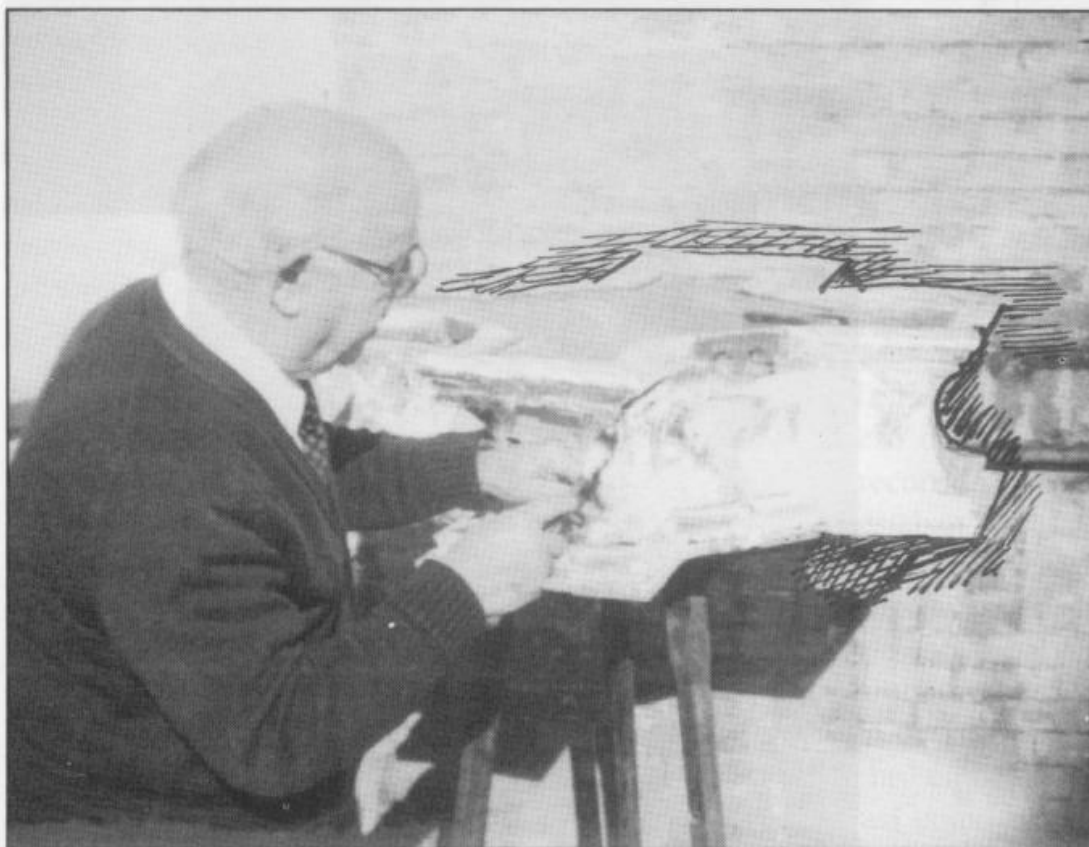
Restauración del fortalecimiento del soporte de madera.

La parte más deteriorada de este conjunto era la peana de madera revestida de plata que se añadió a la Custodia para realzarla durante la procesión. Esta pieza sufrió un gran deterioro por el exceso de peso que soportaba y por los balanceos y trepidaciones propias del recorrido por las calles. Las maderas de su armazón eran nobles pero estaban secas y descoladas y únicamente se sostenían por las chapas de plata que tenían clavadas. La restauración consistió en separar las chapas y encolar todos los ensamblajes, posteriormente se aplicó una pasta compuesta de cola y polvos de almagra para reforzar y tapar todos los orificios y por último una capa de pintura. Una vez fortalecido el armazón que es el sostén de la custodia se restauraron las chapas de plata y las molduras que las embellecían reponiendo en algunos casos piezas enteras que faltaban, así como numerosas abolladuras y orificios ocasionados por las puntillas de hierro de arreglos poco serios que había sufrido la obra. En estos trabajos se utiliza-

ron las mismas técnicas y herramientas que cuando se construyó en el siglo XVIII.

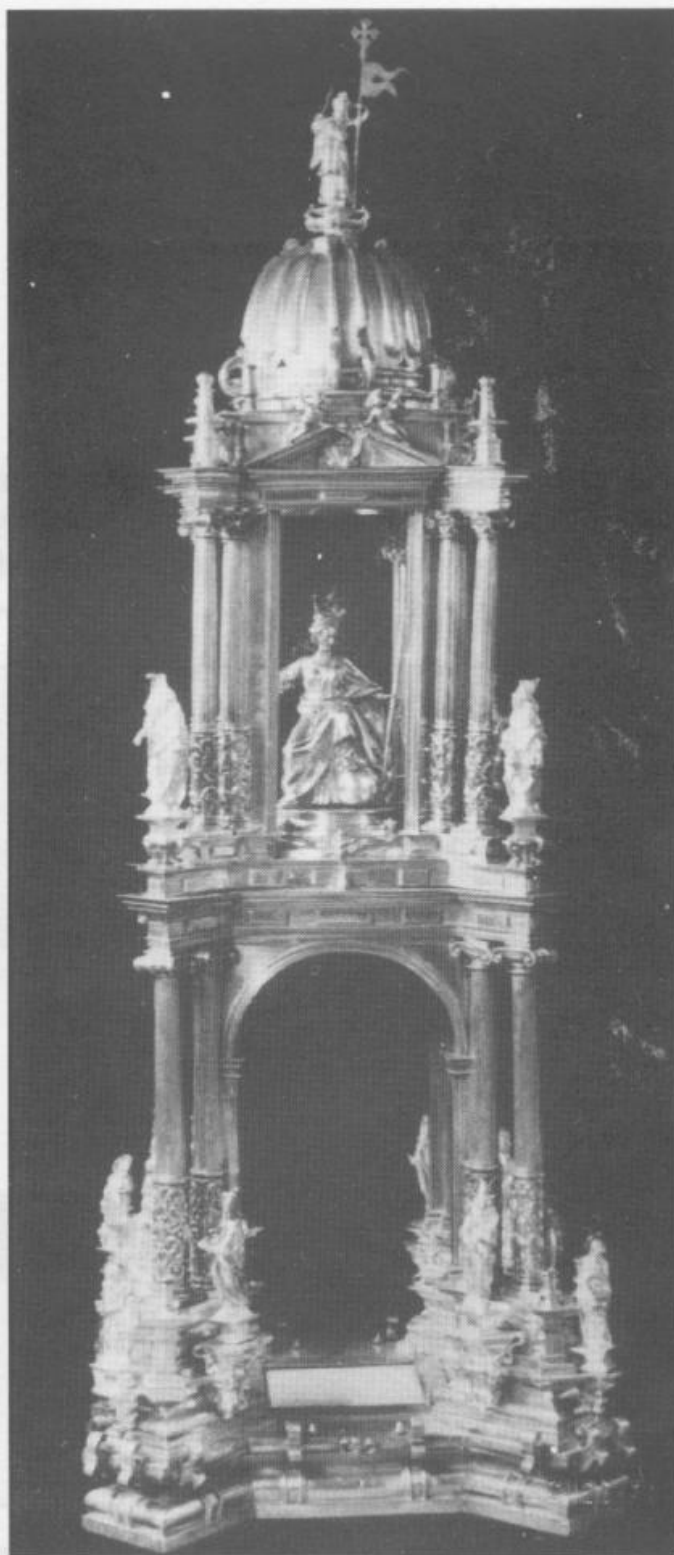
*Custodia de
Arcos de la
Frontera
restaurada en
1984.*

La custodia propiamente dicha que descansa sobre la peana descrita anteriormente está realizada en plata fundida y cincelada, tiene una altura de 170 cms. y un peso de 150 kgs. de plata. Es una soberbia pieza del siglo XVII que desgraciadamente es de autor desconocido. El mayor deterioro sufrido por esta obra es originado durante la invasión francesa de principios del XIX cuando la Hermandad titular trata de salvarla del saqueo ocultándola en el vano de una de las cúpulas de la Iglesia, y una vez pasado el peligro es devuelta a su lugar. En estos traslados tumultuosos sufrió múltiples abolladuras y desencaje de todas sus piezas. Las roscas que sostenían todas las figuras fundidas estaban pasadas y sujetas con alambres, los vástagos interiores de las columnas estaban sueltos y por tanto toda la arquitectura de la Custodia había perdido la solidez necesaria, además de faltar alguna figura, que fueron repuestas en plata. En los acoplamientos de esta obra no existe ni un solo clavo, las uniones son todas atornilladas con una técnica distinta y más noble que la peana. Son dos técnicas distintas y de muy opuesta categoría; la custodia es sólida, severa y seria como corresponde al estilo manierista y la peana es alegre, ligera y menos costosa pero muy barroca. No hemos encontrado punzón alguno en la custodia y es normal que así fuera debido a que el platero que en aquella época punzonaba y contrastaba oficialmente sus obras tenía que someterse a una inspección de la hacienda y sufrir unos impuestos. Sin embargo si Hermandad y platero llegaron al acuerdo del anonimato se evitaban estos inconvenientes. Igual que ocurre en nuestros días para evadirse del pago del impuesto sobre el valor añadido versus IVA. Y es una pena que hoy día no conozcamos la paternidad de esta magnífica custodia procesional de la localidad de Arcos de la Frontera.

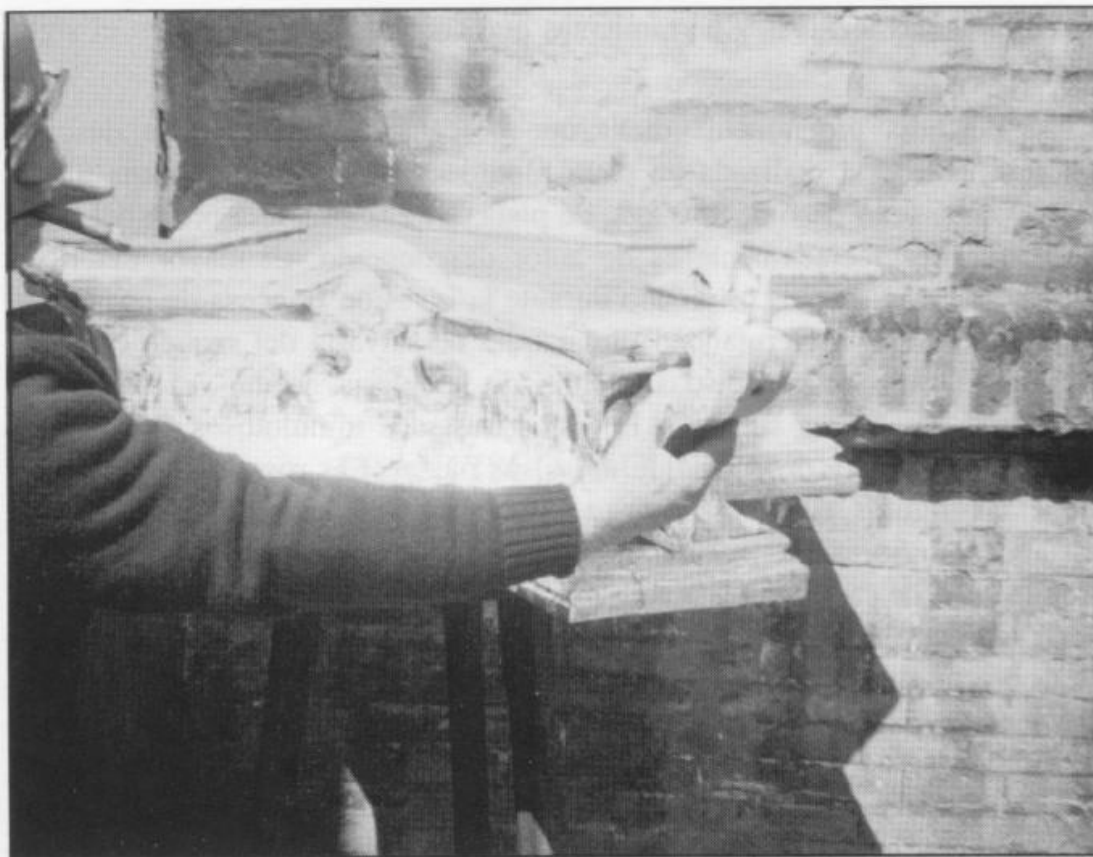
Restauración de la peana de la Custodia de Arcos de la Frontera.
