**VENTURA Y DESVENTURA
DEL RETABLO MAYOR DE LA IGLESIA
DE LA COMPAÑÍA DE JESÚS DE OSUNA**

Antonio Joaquín Santos Márquez
Universidad de Sevilla

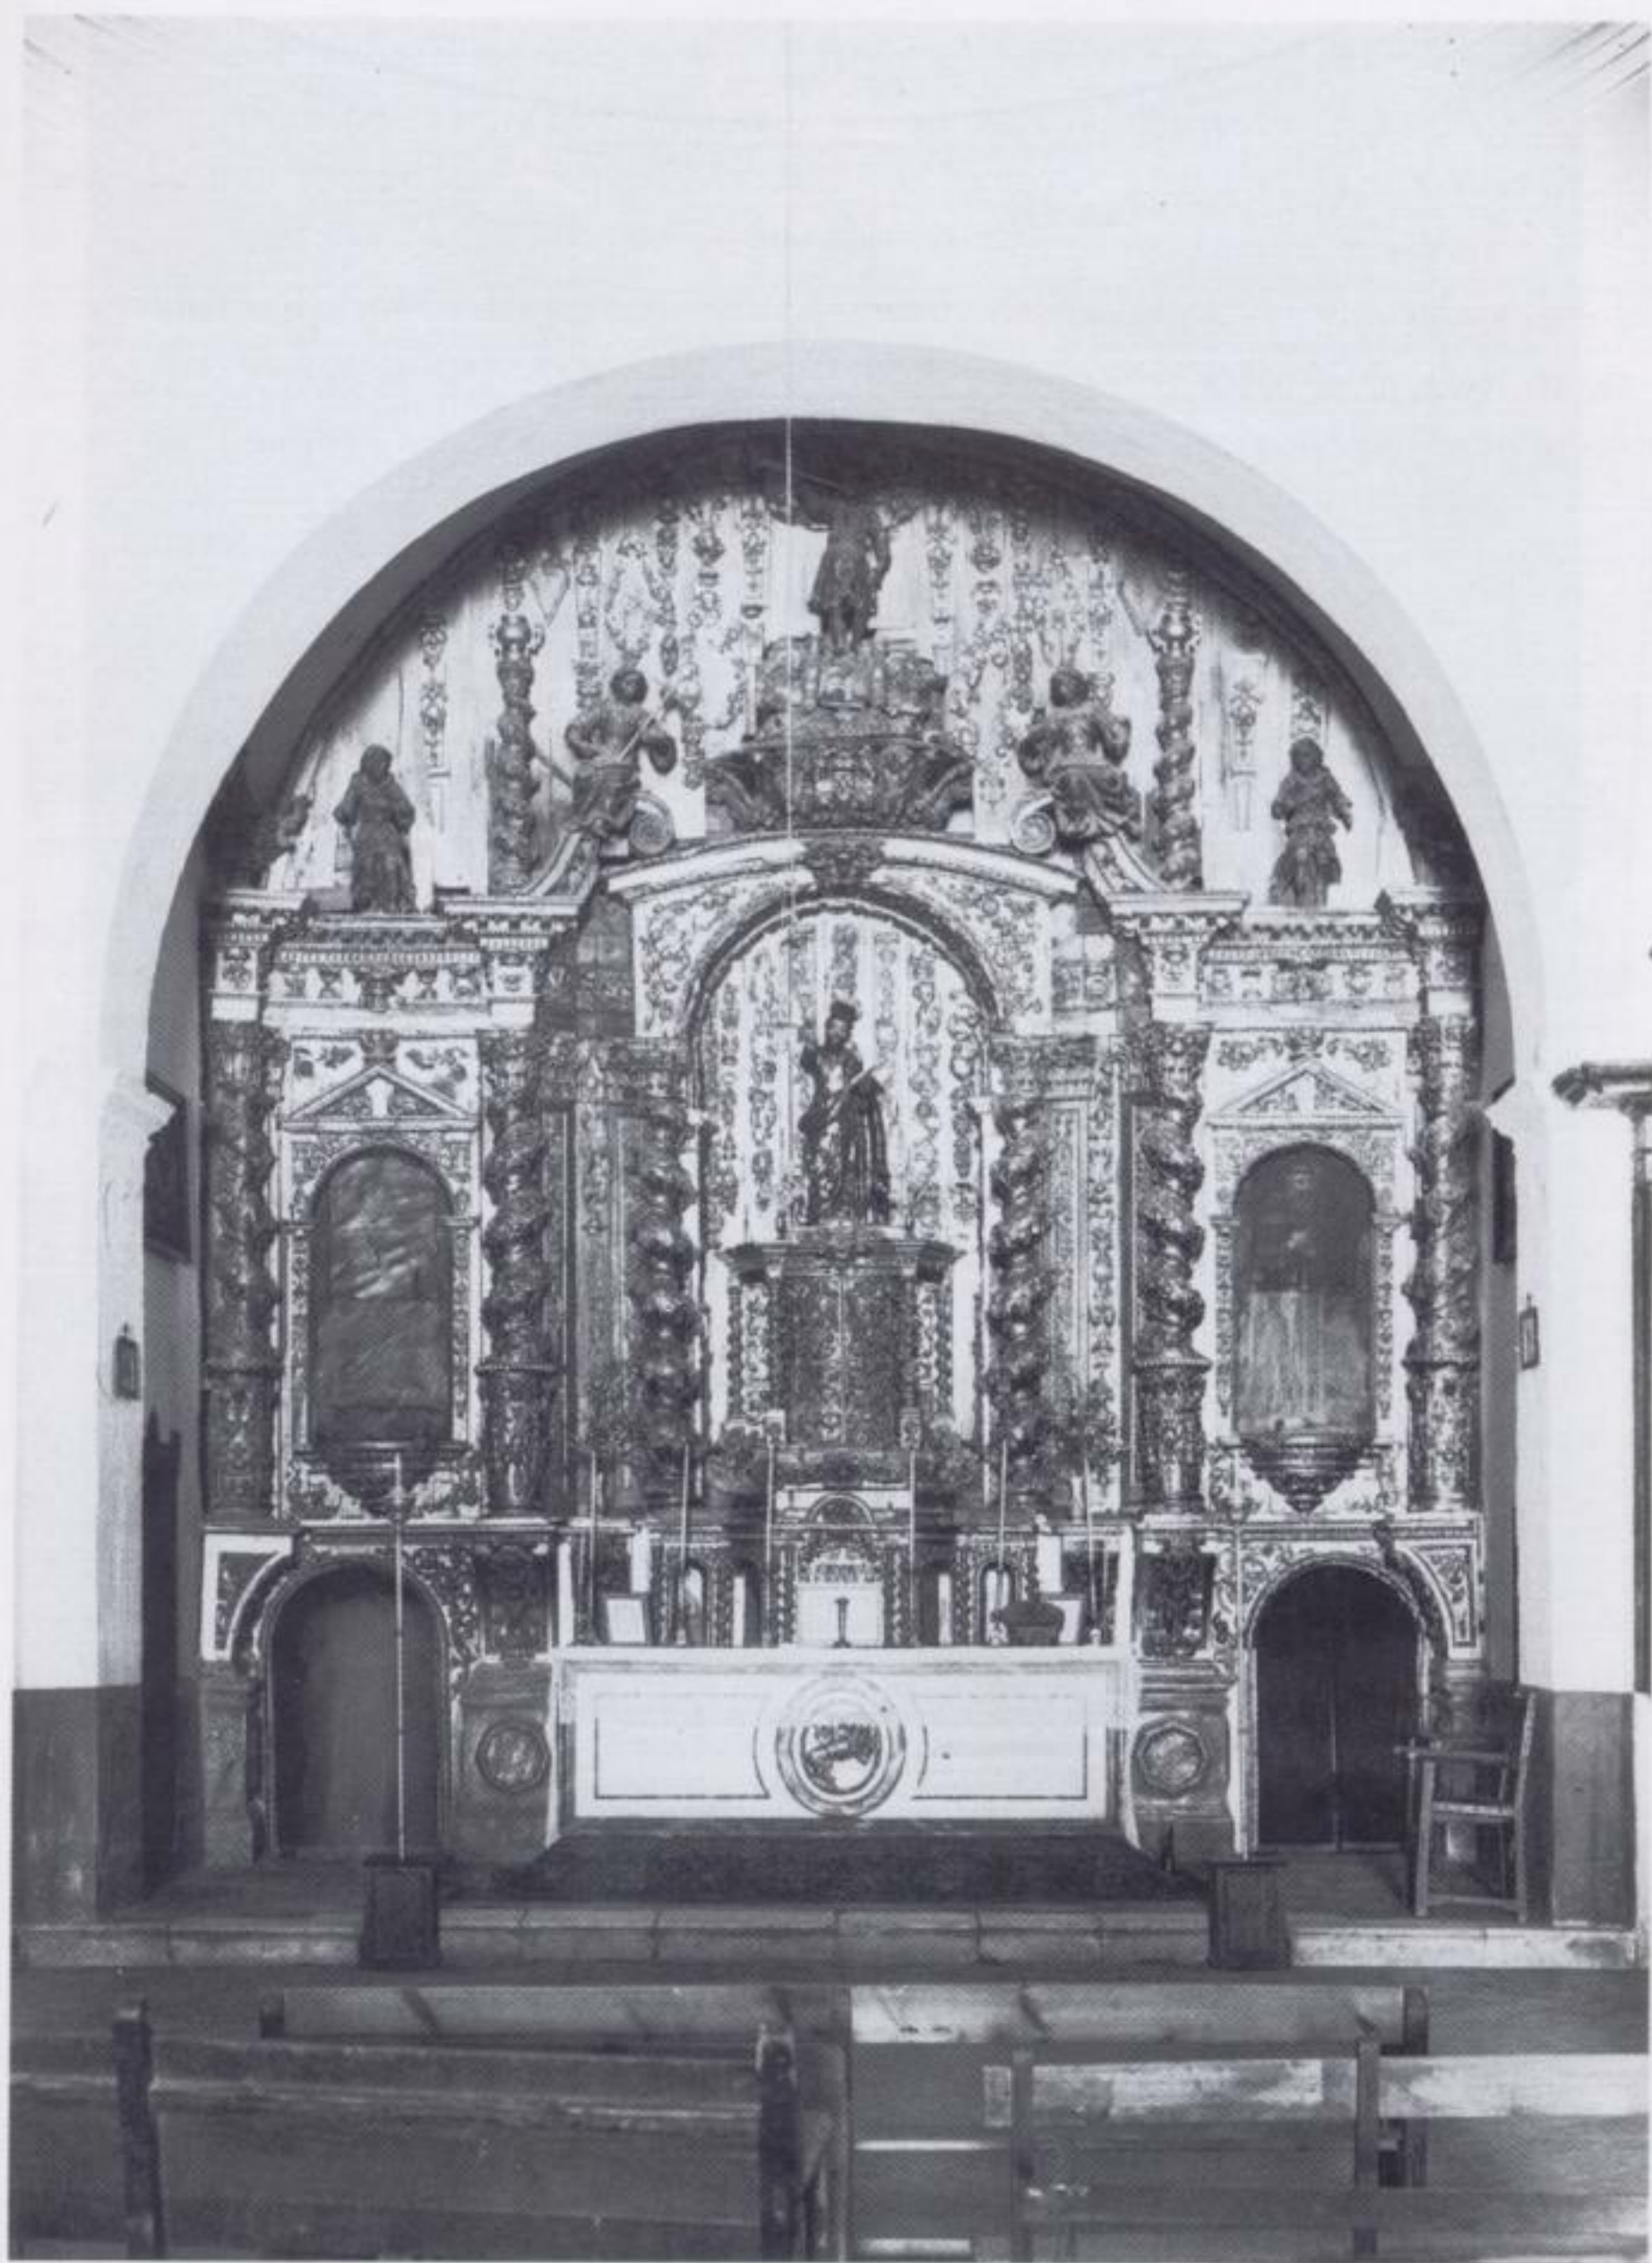
*Fig. 1. Retablo Mayor de la parroquia de San Marcos Evangelista del Saucejo en 1937.
Fototeca del Laboratorio de Arte.*

Así pues, ésta era la imagen que ofrecía el retablo cuando los miembros de la Junta de Cultura Histórica y Tesoro Artístico de Sevilla visitaron El Saucejo el 30 de julio de 1937, y cuya reproducción gráfica se encuentra en el rico depósito de la Fototeca del Laboratorio de Arte de la Universidad de Sevilla (Fig. 1)¹⁵. Finalmente la restauración completa, no se llevaría a cabo hasta la década de 1960, cuando en los talleres de escultura de los Salesianos de la Trinidad de Sevilla se compró la imagen de San Antonio de Padua, que vino a suplantar la desaparecida de San Francisco Javier, volviendo a su lugar originario también la de San Ignacio de Loyola y quedando, a partir de esta fecha, en la situación en la que hoy día lo encontramos¹⁶.

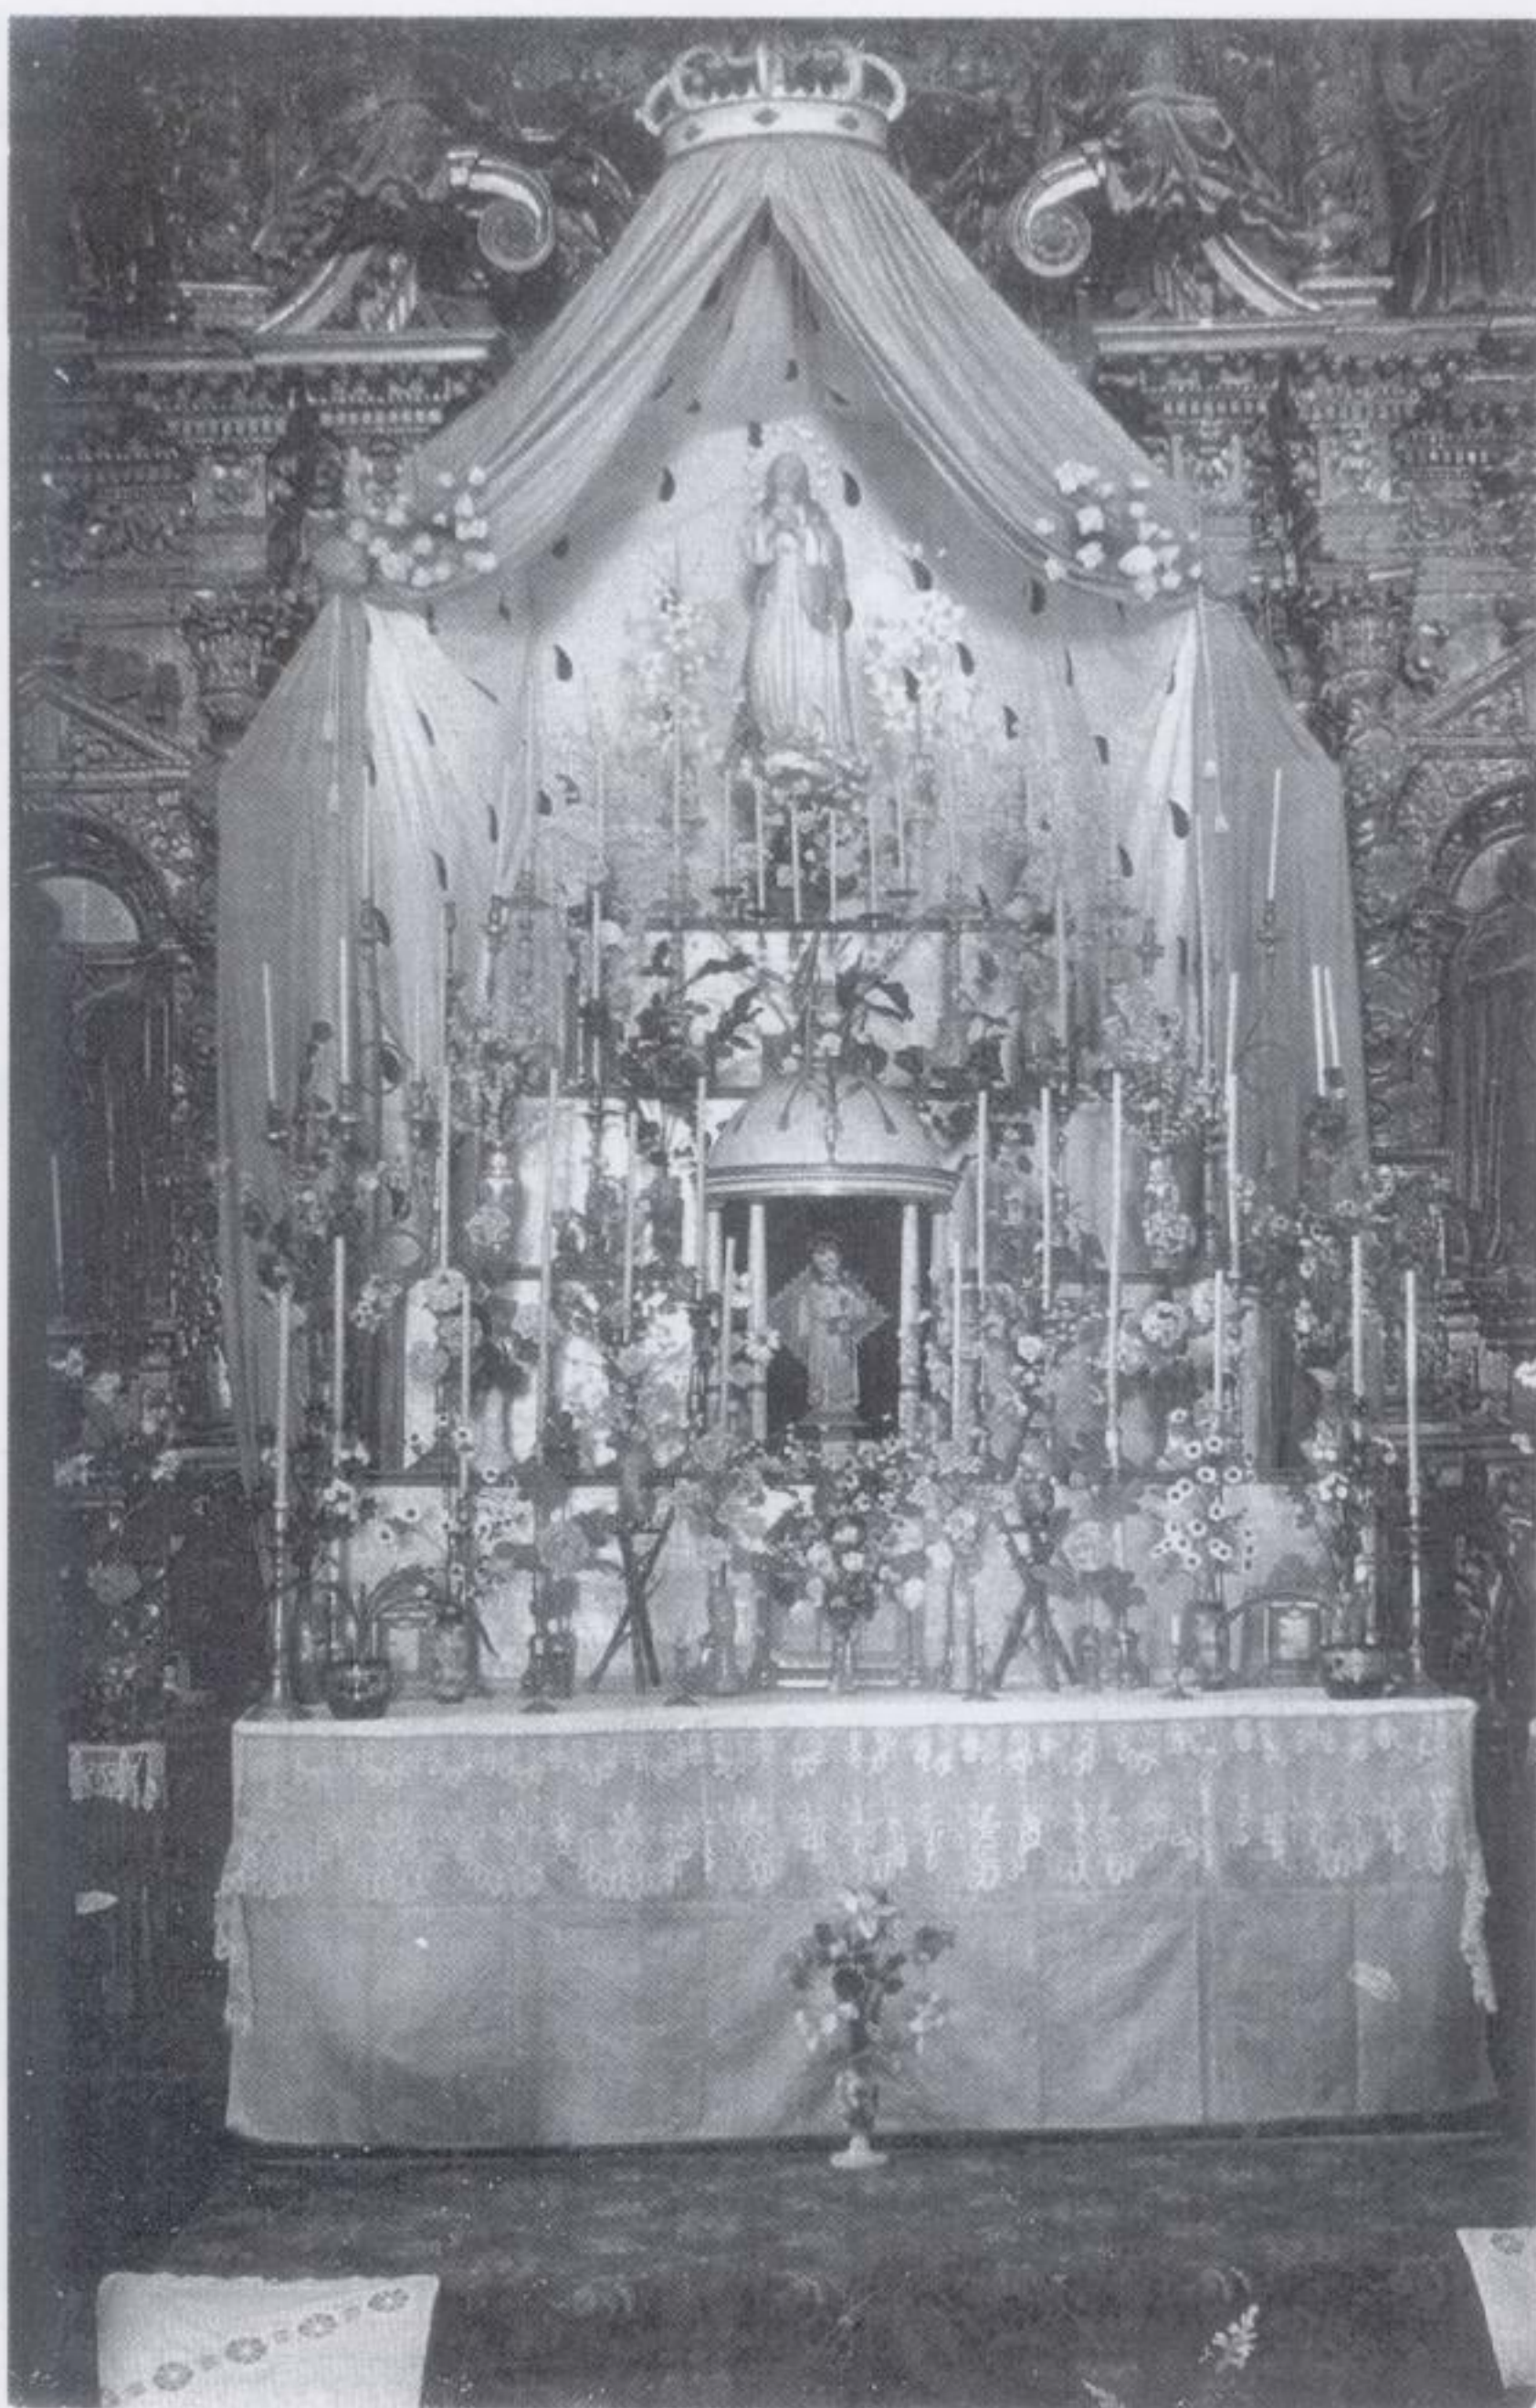
Fig. 2. Retablo Mayor. Vista parcial antes de 1936.

Pero antes de adentrarnos en el estudio del ático, tenemos que hacer un inciso para al menos esbozar la posible estructura originaria de esta calle principal. Según podemos deducir de la fotografía anterior a la Guerra Civil, las columnas salomónicas que hoy sostienen dicho arco, en su origen lo enmarcaban, soportando realmente otros dos trozos de entablamento, similares a los de las columnas de las calles laterales, y el par de volutas enroscadas que todavía hoy se apoyan sobre la cornisa de este arco central. Realmente, seguiría un esquema que es común en la época, un gran arco soportado o perfilado por dos pilastras o cajeados verticales ornamentados, que posiblemente estén ahora en esas esquinas retrotraídas que se generan en esta misma zona.

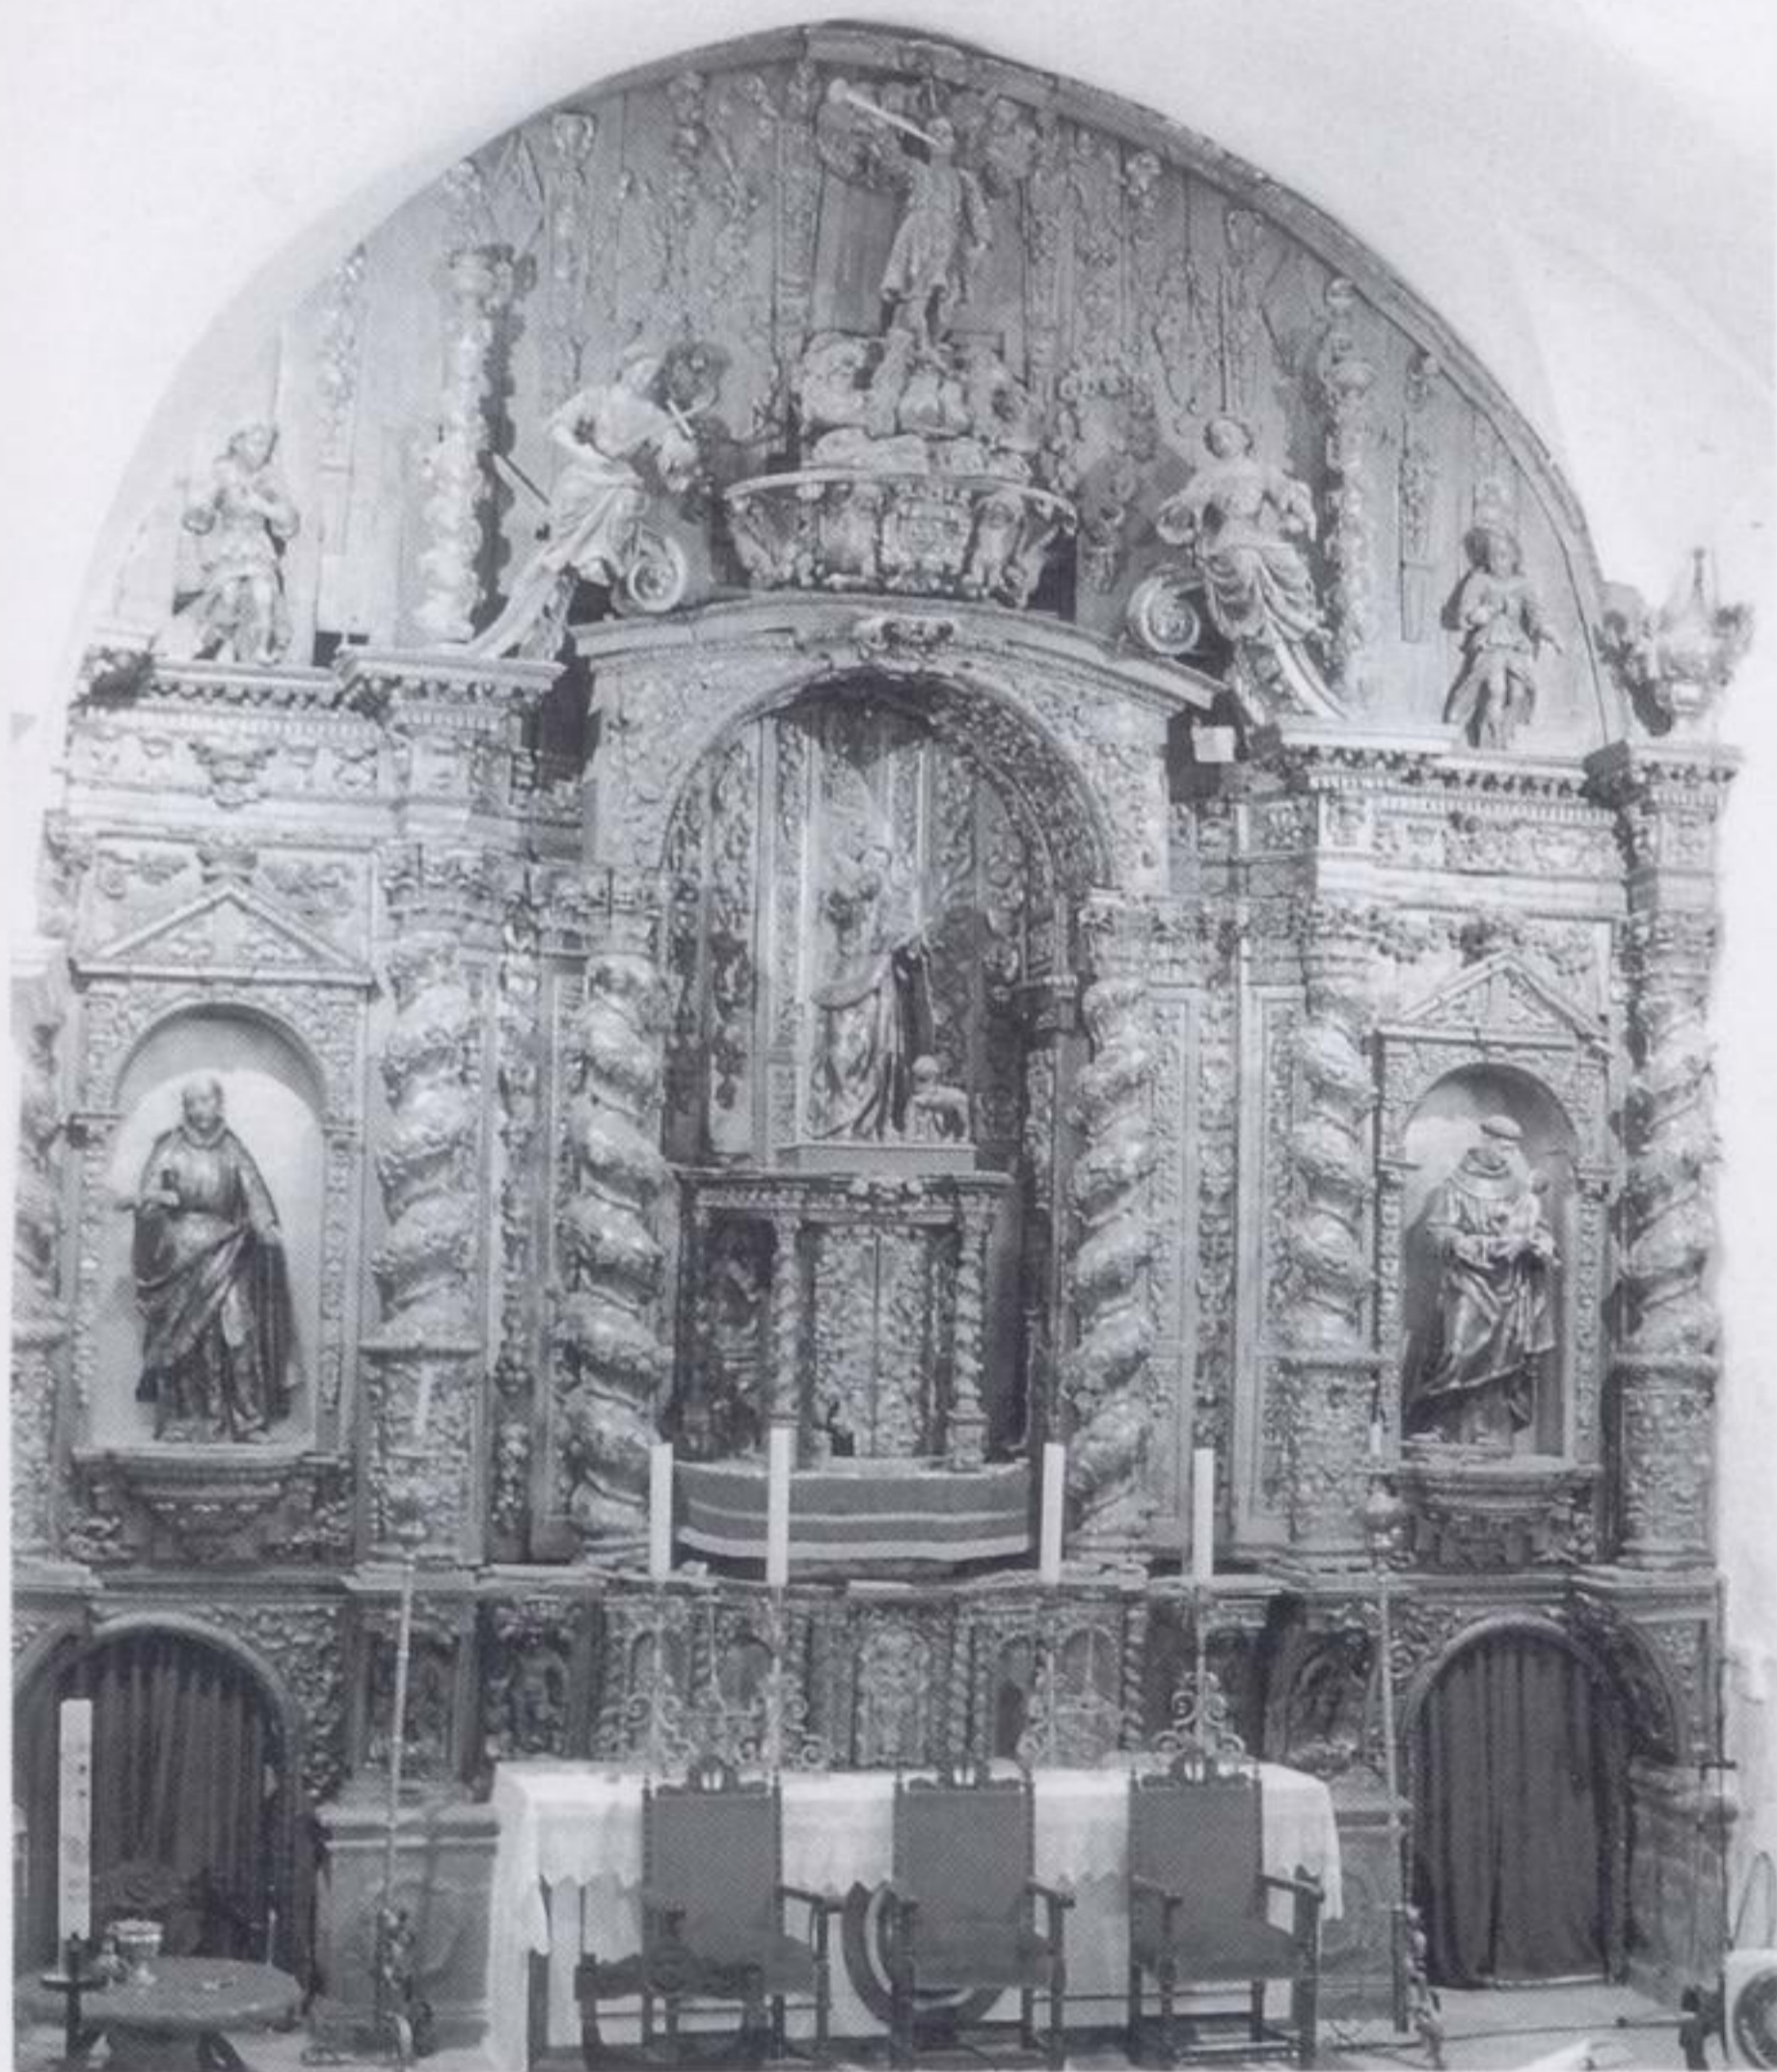
Fig. 3. Retablo Mayor en la actualidad.

Sobre un zócalo de jaspe rojizo, el retablo, de madera de nogal, dorado y policromado, se resuelve en un monumental y único cuerpo separado por gigantes soportes salomónicos en tres calles, siendo la central casi el doble de ancha que las laterales. Sobre éste se erige el ático, el cual aún posee algunas figuras que pertenecieron al mismo, aunque poco queda de su original composición (Fig. 3).
